運輸安全自願報告系統
Taiwan transportation voluntary Safety Reporting System

公路安全自願報告專刊

第1期

August 2022

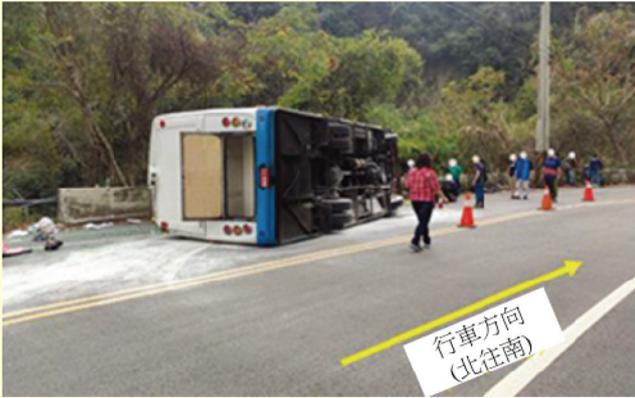
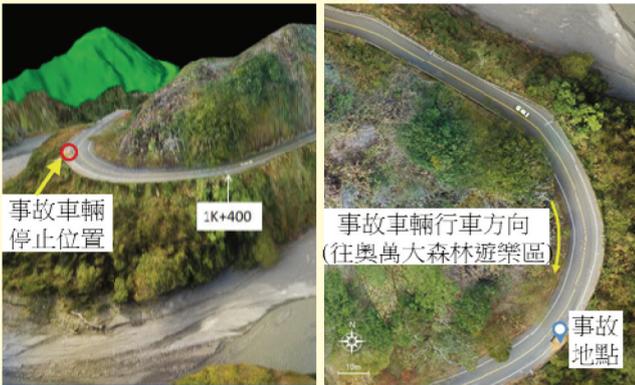
大客車翻覆事故

民國109年11月30日，A業者一輛乙類營業遊覽大客車，執行由高雄市至南投縣清境農場與奧萬大森林遊樂區一日遊之遊覽車客運業務。事故車輛行駛至奧萬大森林遊樂區專用公路下坡彎道處翻覆，造成車體損害，乘客1人死亡，遊覽車駕駛及乘客共20人受傷。

運安會調查報告指出，事故車輛煞車蹄片之來令片低於標準值，且含水量較高之煞車油因高溫產生汽化現象，造成煞車踏板疲軟、煞車制動力不足或煞車無作用之現象。事故車輛行駛於奧萬大森林遊樂區專用公路下坡路段時，駕駛員超速行駛，該員可能嘗試將檔位降至低速檔而先踩踏離合器，而後踩踏煞車踏板，但因煞車踏板疲軟、煞車制動力不足或煞車無作用而無法減速，最後於下坡路段過彎時，跨越對向車道向左翻覆。

調查亦發現，汽車維修廠未依原廠保養手冊建議週期或僅依車主要求進行保養，可能導致車輛保養或維修不確

實，造成車輛安全性不足之風險。另營業大客車平時之維修保養係由汽車修理業者把關，後由監理所站或代檢廠核驗其維修保養狀況，以目前定期檢驗機制，監理所站或代檢廠無法有效核驗汽車修理業者對車輛之維修保養狀況。

1. 強化所屬駕駛員對長下坡檔位與煞車之正確操作觀念，並落實行車安全訓練。
2. 完備公司自主管理作業，確實填寫安全考核所要求之各項文件並完整保留，以達公路總局對業者自主管理之要求。
3. 落實所屬車輛之維修保養作業，確保車輛皆定期進行保養。

1. 針對與營業大客車行車安全有關之系統保養項目，建立可確保汽車修理業依原廠保養維護週期進行保養之程序或機制，使監理所站或代檢廠可據以查驗，以提升車輛行駛之安全性。
2. 建立可即時確認遊覽車客運業者自主檢查資料完整及正確性之安全考核機制，例如建立資訊化管理系統，提供業者於平時上傳如派車單及出車前檢查紀錄表等資料，以及時察覺業者平時自主管理情形。
3. 強化遊覽車安全檢查紀錄機制，應記錄車輛於行駛中所遭遇之異常情形，確保駕駛員及遊覽車客運業者瞭解車輛行駛前後之狀況。
4. 強化對大客車車輛煞車系統維修及保養作業之安全考核，以落實大客車車輛維修及保養作業。
5. 督導遊覽車客運業強化所屬駕駛員對長下坡檔位與煞車之正確操作觀念，並落實行車安全訓練。
6. 督導A遊覽車業者完備其自主管理作業，確實填寫安全考核所要求之各項文件並完整保留，以達公路總局對業者自主管理之要求。

1. 重新審視大客車車輛煞車系統定期檢驗之程序及機制，例如比照汽車委託檢驗方式，確保汽車修理業者可確實對營業大客車進行維修保養作業，以符合營業大客車定期檢驗之要求。
2. 增訂遊覽車客運業執行旅行相關業務時，後座乘客應繫安全帶之規定，除高速公路及快速公路外，所有道路皆應適用。

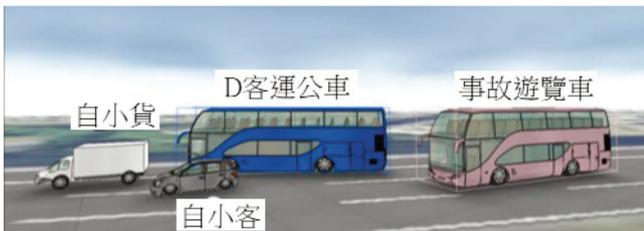
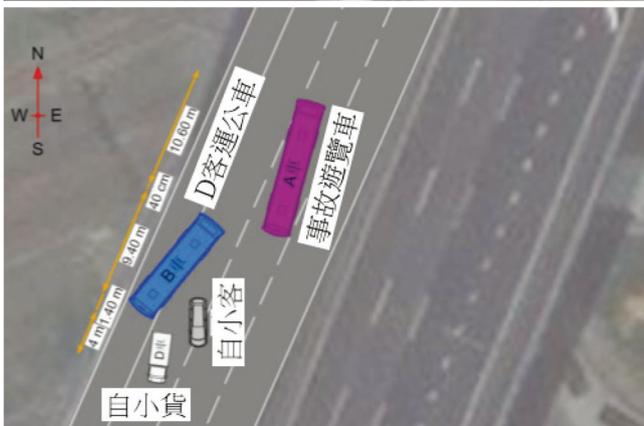
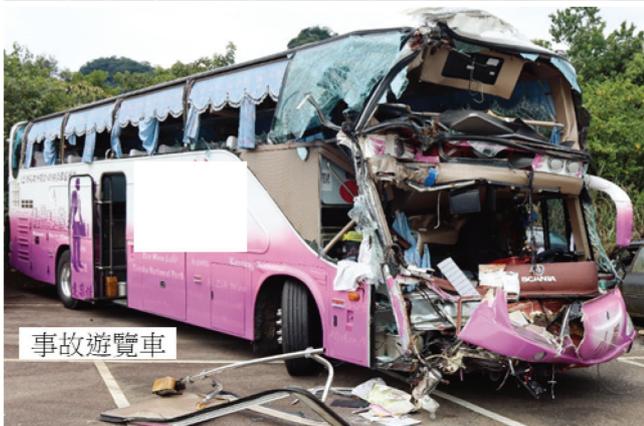
大客車追撞事故

車，執行C旅行社宜蘭太平山一日遊之遊覽車客運業務。事故車輛於國道3號南向12.2公里處追撞前方車道同向一輛D客運公車，致該客運公車往前推撞一輛自用小客車，再往前推撞一輛自用小貨車，事故造成隨團服務人員1人死亡，乘客共19人受傷，以及2輛營業大客車、1輛自用小客車及1輛自用小貨車受損。

運安會調查報告指出，事故駕駛員於事故前可能因使用手機而未注意車前狀況，因煞車不及而突然左切撞擊前方客運公車。

事故車輛之隨團服務人員於事故時可能因處理旅客事務而未坐於座位並繫妥安全帶，以致於事故車輛撞擊前車時摔落至車內前端樓梯下方平台，導致多重性外傷死亡。

事故當時，一名乘客因未繫安全帶，於事故車輛撞擊前車時，造成前額、頭皮撕裂傷與胸部挫傷等較重之傷害。交通部雖已訂定大客車後座乘客應繫安全帶之規定與罰則草案，惟尚未完成立法作業。

1. 加強對所屬駕駛員於車輛行進中不得使用手持行動電話或其它相類功能裝置之行車安全宣導及教育訓練。
2. 檢視與強化道路交通事故處理相關流程，包含駕駛員於事故後應確認乘客之狀態，以及引導、疏散乘客至安全區域待援，另應針對常見之事故情境，如長隧道、山區路段、高速或快速道路等訂定適當之事故處理程序與注意事項，並納入行車安全教育訓練中，以提升駕駛員因應各式可能事故情境之應變處理能力。

1. 檢視與強化導遊與隨團服務人員相關工作內容說明與安全注意事項，強調從業人員執業過程自身行車安全之確保，以及訂定具體以行車安全為考量之作業程序。

- 重新檢視大客車乘客繫妥安全帶之行車安全宣導影片及其他影音或標識，加強以下宣導內容，以降低導遊或隨團服務人員於事故中之傷亡程度：
 - 所有大客車乘員(包含司機、導遊或隨團服務人員、乘客)於行車時，均應繫妥安全帶之安全意識；
 - 呼籲乘客應重視導遊或隨團服務人員之行車安全，不應因服務需求而要求其於行車間離座。
- 持續推動並完成大客車後座乘客應繫安全帶之立法作業。

- 輔導與督導遊覽車業者之道路交通事故處理相關流程，包含駕駛員於事故後應確認所有乘客之狀態，以及引導、疏散乘客至安全區域待援，另應針對常見之事故情境，如長隧道、山區路段、高速或快速道路等提供適當之事故處理程序與注意事項，並納入行車安全教育訓練中，以提升駕駛員因應各式可能事故情境之應變處理能力。
- 加強營業大客車行駛於道路、高速公路或快速道路，乘坐前座之乘客繫安全帶之現場稽查，並配合大客車後座乘客應繫安全帶之法制作業完成後，執行相關宣導與稽查作業。

- 輔導與督導旅行業之導遊與隨團服務人員相關工作內容說明與安全注意事項，強調從業人員執業過程自身行車安全之確保，以及訂定具體以行車安全為考量之作業程序。
- 評估隨團服務人員納入法規管理之可行性，以及依據隨團服務人員應承擔之安全職責，研究並推動所需之職前或在職安全教育訓練。
- 檢視旅行業採行導遊專用座位之情況與成效，作為滾動檢討相關促進作為之參考。
- 檢視並強化旅行業導遊及隨團服務人員行車不離座之宣導、執行情形與困難，作為滾動檢討相關促進作為之參考。

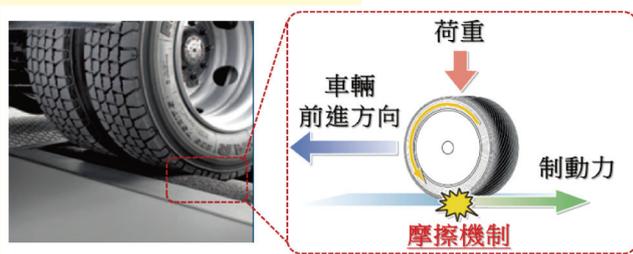
煞車試驗器滾筒之建議

報告者表示，汽車檢驗廠新裝煞車試驗器一段時間後，滾筒因磨損而降低煞車效能取值，尤以下雨天更為嚴重，以往多以副程式補足數值，但於民國106年7月陽明山仰德大道發生水泥車煞車失靈俯衝之重大事故後，監理站取締各代檢廠之不當程式，故煞車效能不合格比率

增加3至5倍。

部分汽車代檢業者為解決下雨天因輪胎打滑導致煞車檢驗不合格之問題，或因成本考量，故將煞車試驗器滾筒表面車削成銳角（甚至直角）以增加摩擦力，如此一來煞車檢驗雖幾乎都能合格，卻可能造成輪胎受損，恐將危害後續行車安全。此種檢測合格方式，亦與原本欲檢測「煞車皮咬合輪軸力道」之目的不同。報告者曾目睹輪胎於檢測後出現刮痕，並曾發現滾筒下方有胎屑產生，亦曾聽聞有其他代驗業者因造成輪胎損壞而賠償車主損失。

報告者曾向煞車試驗器製造商提出關於滾筒合理摩擦係數之疑問，但均獲告知我國在此部分並無明確規範。報告者認為應徹底檢討煞車試驗器設計與運作機制之合理性。建議相關單位召開會議，邀集國內各生產「煞車試

驗器」廠家及公路總局委任之煞車試驗器校驗公信單位，共同討論並制定合理之滾筒摩擦係數，期能接近實際路面情況，而又不傷輪胎。

1. 針對煞車試驗器副程式部分，過去確曾耳聞，公總雖曾取回業者程式加以檢驗，但並未發現異常。對此，公總作法係以秘密客方式，派遣不合格車輛前往各檢驗廠測試；未來計畫委由公總監理系統維護廠商設計官方（公版）檢驗程式供檢驗端使用，以昭公信。
2. 針對煞車試驗器機台部分，有關報告人稱部分汽車代檢業者為解決下雨天因輪胎打滑導致煞車檢驗不合格之問題，或因成本考量，故將煞車試驗器滾筒表面車削成銳角（甚至直角）以增加摩擦力，致輪胎受損，危害後續行車安全之情形一節，經公總各區監理所調查所屬轄站及代檢廠檢驗線之煞車試驗器滾筒表面磨損情形，並無發現有加工滾筒表面情形，若有嚴重磨損致影響檢驗結果者，則更換新品，爰建議請報告人提供具體案例供公總瞭解。
3. 針對煞車試驗器滾筒表面與輪胎接觸面之間的摩擦係數部分，現行國內法規並未規範，為進一步研析

可行性，公總已委請國立中正大學進行研究，並已於110年11月辦理完成驗收事宜。該研究報告指出：日本、德國皆對於滾筒摩擦係數訂有標準，我國現行「汽車委託檢驗實施辦法附表二」雖針對煞車試驗器之準確度訂有定期查驗制度，但在滾筒表面之摩擦係數方面卻尚無標準查驗程序與法源依據。因此國內生產煞車試驗器之製造商皆以成本考量或經驗法則來製作煞車試驗器之滾筒，即便煞車試驗器為新製品，但由於缺乏法源依據與判定基準，往往導致檢測品質不一致與量測結果失真等嚴重後果。

在公總各區監理所委託辦理汽車定期檢驗之代檢廠方面，更是未曾查驗用以執行安全檢測的煞車試驗器之滾筒表面磨耗程度與摩擦係數的合理性，必將影響監理機關公信力與執法技術權威。建議我國應建立一套滾筒摩擦係數的檢測標準程序與測試合格判定法源依據，方能確保煞車制動力檢測數據準確性與杜絕電子程式舞弊案件，提升交通監理機關專業性與公信力。

4. 中正大學已於110年10月假公總嘉義區監理所召開說明會，邀集監理機關說明研究結果及檢測方法，相關研究結果未來將納入「汽車委託檢驗實施辦法」修正之參考，為求周延妥適，規劃於公總監理機關檢驗線先行試辦，於111年底試辦完成後將再召開會議邀集檢驗設備製造廠商、系統廠商、代檢協會及代檢廠共同討論修法及配套措施等相關事宜。

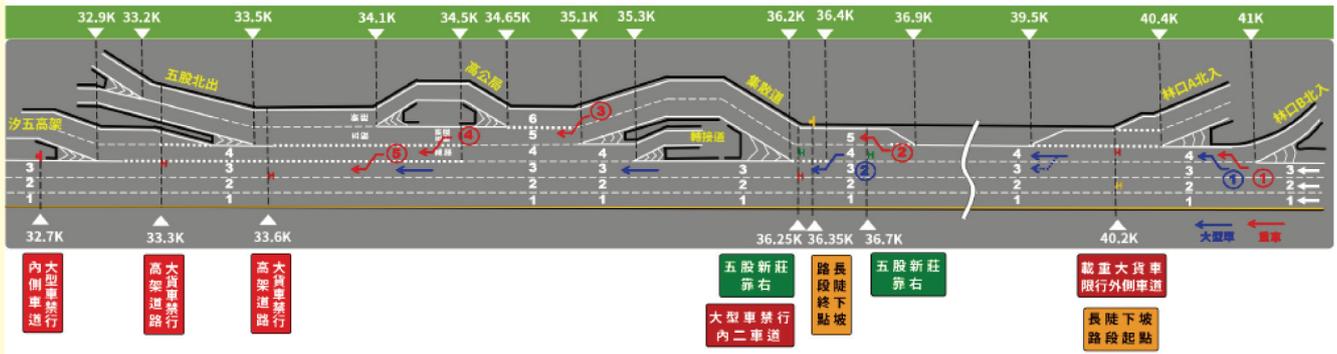
國道1號北向林口往五股路段（改善前）

報告者表示，位於國道1號北向41公里（內側向右第3車道為外側車道）及40.4公里（內側向右第4車道為外側車道）處之林口南、北匯入匝道，與北向40.2公里處設立之「載重大貨車限行外側車道」標示牌距離過於相近，造成匯入車輛與大型車輛有極大速差及爭道之風險。另北向欲前往台北、基隆方向之大型車輛行駛至35.1公里處又會遇到五楊高架匯入車輛，必須往左變換3次車道方能行駛於主線外側車道（內側向右第3車道為

外側車道），如此由北上41公里行駛至35.5公里需向右2次、向左3次共變換5次車道。

對比國道1號南向林口往桃園及國道3號北向大溪往機場系統，同屬長陡下坡路段內側向右第3車道為外側車道、向右第4車道為減速出口車道，國道1號北向林口往五股路段相對複雜許多。期盼相關單位能評估調整之可行性，藉以減低大型車輛頻於變換車道可能衍生之風險。

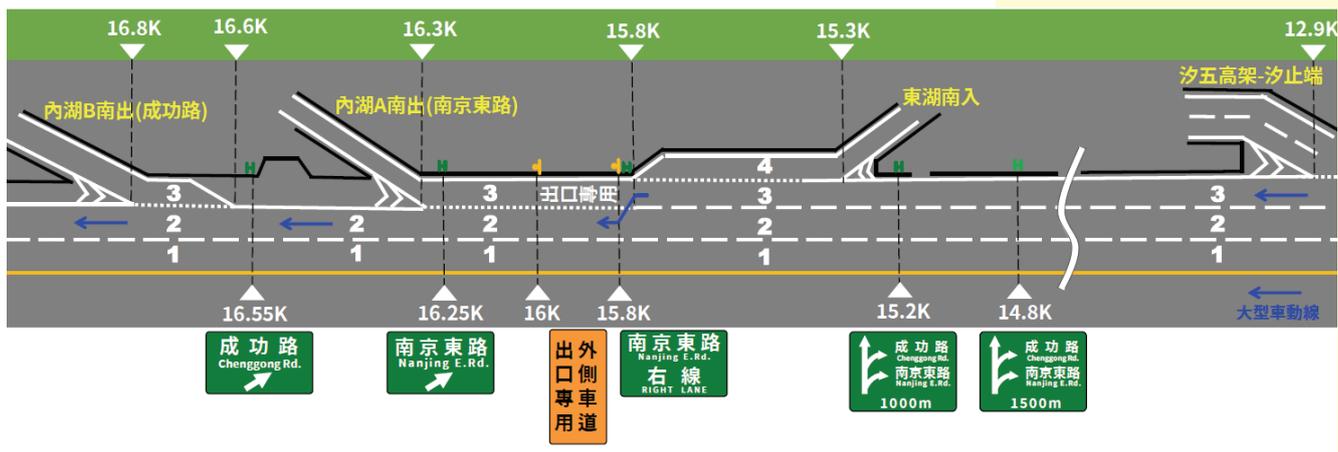
國道1號南向汐五高架汐止端-內湖（改善前）

報告者表示，國道1號南向「17A·B內湖」出口路段，自15.2公里至16.7公里短短1.5公里內共設置1個匯入匝道及2個匯出車道；大型車輛因車身較長，在被要求行駛右側車道情況下，易造成與匯入、匯出車輛爭道現象。

該路段90%以上大型車輛皆為直行往南行駛，建議高公局評估將右側輔助車道標線提前至該出口路段上游，以便大型車輛能及早向左變換車道行駛，一來可避免直行車輛與匯入、匯出車輛爭道，二來也讓匯出車輛能有更多空間提早靠右行駛。
