# 公路安全自願報告專刊

第2期

January 2023

### 大客車撞擊對向山壁擋土牆事故

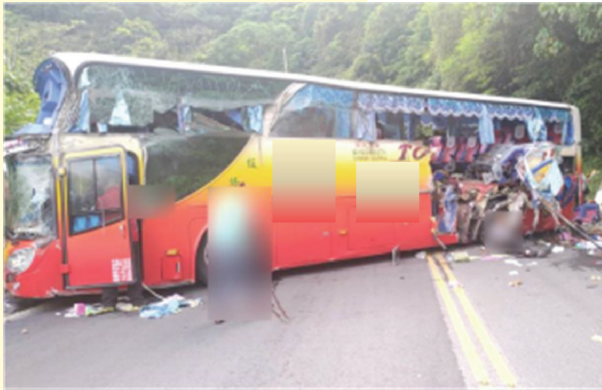
民國110年3月16日，A遊覽車業者一輛甲類營業遊覽大客車，執行由新北市至花蓮縣2日遊之遊覽車客運業務，於返程途中行經台9線北上114.7公里處撞上對向山壁之擋土牆，造成車輛車體損害，乘客6人死亡，事故駕駛及乘客共39人受傷。

運安會調查報告指出，事故駕駛員以高速檔位行駛於連續下坡路段，並頻繁使用油壓減速器控制車速，當車速不如預期降低而欲踩踏煞車踏板時，事故駕駛員可能因其糖尿病引發之慢性足部感覺、運動神經病變、與潰瘍傷口，導致其腳踏之感知較為遲鈍，反應變慢，而未能有效制動煞車，後續欲變換至低速檔位時，事故駕駛員因車速過快換檔失敗而排入空檔，又未及時使用煞車降速，最後事故車輛失去控制跨越對向車道，撞擊路側之擋土牆。

事故車輛左前方擦撞擋土牆時，座椅固定裝置因無法承受此衝擊能量，造成部分座椅固定裝置失效而脫離車身地板；事故車輛持續摩擦左側擋土牆，車速雖然減低，但慣性力造成角速度變大；當安全門附近車身結構撞擊擋土牆邊角時，鉚接不良處之結構強度無法承受負荷，造成撞擊處車身結構扭曲變形與斷裂；事故車輛仍有動能，擋土牆邊角持續擠壓左側車身結構而破壞其他車身結構；車身結構破壞後造成脫離地板之座椅被拋出車外。

1. 制訂「車身骨架鉚接」及「鉚接品質查核」施工相關標準或規範，供鉚接人員及品質查核人員依循，以提升車體打造品質。
2. 確實依通過車輛安全檢測基準審查之座椅安裝方式安裝座椅，並建立座椅安裝品質查核機制。

1. 修訂車輛安全審驗相關法規，要求大客車車身打造廠制訂「大客車車身骨架鉚接」及「鉚接品質查核」施工相關標準或規範，並建立鉚接及品質查核紀錄及溯源程序，以確保車體打造品質符合安全標準。
2. 強化車輛型式安全審驗機制，研擬可發覺以下狀況之作法，確保大客車車身結構具備應有強度並符合法規要求。
  - 車身骨架鉚接不確實
  - 實車的車身結構強度未達檢測基準
  - 檢測機構未能有效查核車身骨架鉚接情形
3. 重新檢視現行車輛安全檢測基準第48、49項，明確化座椅固定之測試規範，使實車與通過審驗之座椅固定裝置必須相同；並確認上述兩項檢測基準中之座椅固定裝置相關規範相互兼容。
4. 針對須符合車輛安全檢測基準第48、49項之遊覽車，研擬「使用中車輛座椅固定裝置強度」確認之標準及方式，確保使用中車輛座椅固定裝置具有適當強度。
5. 重新檢視路側擋土牆、護坡等其他同性質設施之施工相關法規，考量該設施之外觀形式，增加安全裕度，以降低車輛失控撞擊時所造成之傷害性。

6. 持續推動並完成大客車後座乘客應繫妥安全帶之立法作業。
7. 增訂遊覽車客運業執行 行相關業務時，後座乘客應繫安全帶之規定，除高速公路及快速公路外，所有道路皆應適用。
8. 重新檢討座椅強度檢測基準，明訂必要之動態與靜態檢測方式與標準，以避免乘客座椅在符合檢測基準的情況下脫離車體。
9. 強化座椅安裝品質一致性核驗作業，明訂座椅安裝施作程序與檢核作業，建立安裝紀錄及溯源程序，確保檢測與實車安裝狀況一致，提升車輛安全審驗中心之座椅品質一致性核驗作業。

1. 評估增加遊覽車客運業駕駛人定期訓練時數及實車駕駛訓練，或可考量加入模擬器訓練課程，藉以評估駕駛人於特殊地形及天候狀況下之操作情形，以提升其安全駕駛技能。
2. 檢視與強化職業駕駛人體格檢查相關規定與指引中，有關糖尿病且血糖無法控制良好之評估，並研議將其納入60歲以下職業駕駛人體格檢查項目之可行性。
3. 會同交通部觀光局，針對遊覽車行車中商品推銷相關之安全問題，共同研議有效之改善策略並落實執行。
4. 檢視所轄管公路之設計速率與速限訂定之適當性，若有速限高於設計速率之需求，應確保各車型在速限內均能安全行駛，否則即應改善道路幾何條件或加強交通工程設施，以策安全。
5. 檢視所轄公路路側擋土牆、護坡等其他同性質設施之外觀形式或設置位置，並修飾可能影響行車安全之牆體邊角，避免車輛失控撞擊時造成嚴重傷害。

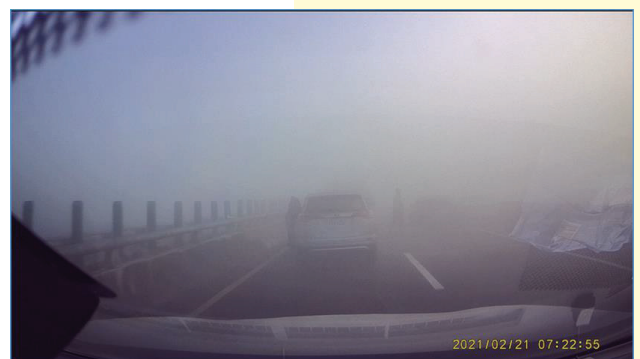
民國110年2月21日約0721時，位於雲林縣口湖鄉台61線自255.72公里至255.84公里處北上車道，上游約2公里處開始有濃霧現象，能見度不佳造成21輛大、小車輛連環追撞之重大公路事故共計2人死亡，10人受傷。

運安會調查報告指出，本次事故中多數駕駛員行駛快速公路進入濃霧路段，於能見度不足情況下，仍持續以高速行駛，未依交通部相關法規、教育訓練及宣導內容降低車速至40公里/小時以下，以致當發現前方有車輛慢行或靜止於車道時，因煞車不及而追撞或推撞前車。

事故小客車追撞大貨車後，2車駕駛員將車輛停放於濃霧中能見度嚴重不足之快速公路車道上，後續駕駛員亦未能避免二次事故發生，致引發連環車禍。

1. 強化駕駛人行駛高速公路及快速公路進入濃霧路段時，於能見度甚低情況下之行車注意事項宣導，並強化交通管制作為，以利駕駛人及早應變，提高行車安全。
2. 考量車輛行駛高速公路及快速公路於能見度嚴重不足情況下發生事故之特殊情況，評估調整法規、考照、教育訓練及宣導內容之可行性，避免駕駛人行

1. 強化快速公路濃霧預判機制，每日研析中央氣象局所提供之天氣資訊，當有濃霧形成之條件時，增加可能發生濃霧地區之監控，例如監控閉路電視攝影機畫面或加強巡檢，以提早發現出現濃霧路段，並執行必要之交管措施，以供駕駛人及早應變。
2. 評估於快速公路建置可變速限控制設施之可行性，若道路上有狀況發生時（如天候不佳、事故導致車流回堵等狀況）可提供駕駛人降低行駛速率之依循，避免產生過大速差，減少追撞事故發生之可能。

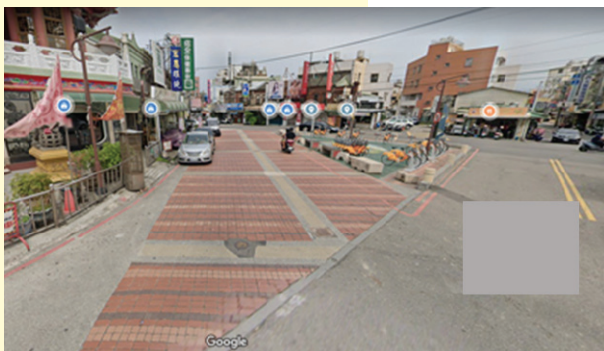
報告人表示，國內某市區斜角道路採用紅磚鋪面設計（如下圖所示），可能使行人誤將該路段認定為人行道；但依據權責單位之認定，該路段應係為車道。

此一認知差距造成行人有遭車輛撞擊之風險，報告人曾行經此路段旅遊，差點遭受當地車輛撞擊，雖經媒體報導，但至今仍未見改善，希望權責單位發揮專業，消除公路運輸隱患。

1. 路面改善：擬將現有紅磚鋪面改為一般道路之瀝青混凝土鋪面，並規劃人行空間以區隔違停車輛，保障行人安全。
2. 交通改善：將增繪行人穿越道線，並依該路口特性評估增設號誌，同時對於路邊兩側停放車輛，進行柔性勸導，以提升交通安全。

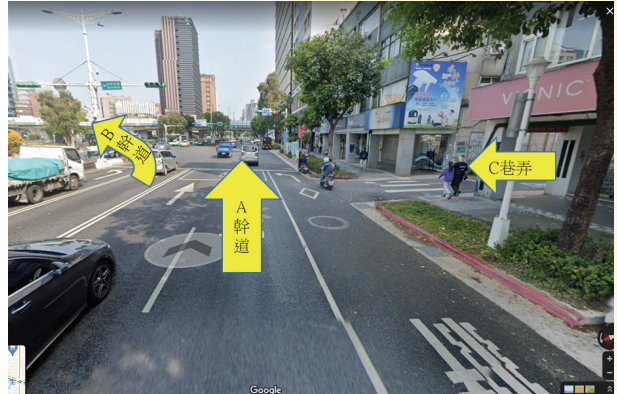
報告人表示，不論汽車或機車，欲從A幹道左轉B幹道時，都必須等待左轉燈亮起才可以左轉。左轉燈之設置為合理、安全之設施，美中不足的是機車左轉等待區竟然設在A幹道車道最外側，等待時容易與直行車擦撞，尤其是台灣長期教導機車騎士行駛外側慢車道，因此許多騎士在此路段仍因前述觀念而行駛外側，造成直行與等待左轉之機車搶道，容易發生危險，該路段照片如下圖所示。

除此之外，機車左轉區設置於車道最外側，也會與自C巷弄駛出欲右轉A幹道之車輛產生路線交織，造成等待左轉騎士不必要之風險。

有關報告人所述最外側車道設置機車左轉專用道容易與直行車流造成交織衝突一事，已於路口上游端設置車道預告標誌及劃設指向線，用以預告前方道路車道配置情形，並於該路段繪設速限標字，用以提醒用路人。
